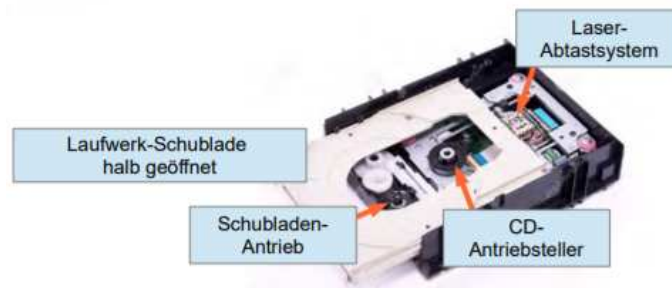
4. **CD-DVD-Fach öffnet nicht** (verschlissener Antriebsriemen/Belt)

- a. **Ursache:** Alterung der Gummimischung, nachlassende Elastizität, Dehnung des Riemens, zu geringe Kraftübertragung. ([Anleitung](#))
- b. **Lösung:** Gehäuse

bei getrennter Netzverbindung öffnen, CD-DVD-Laufwerks-Schub durch vorsichtige Betätigung der seitlich oder unten sichtbaren Antriebsteile öffnen.

(eventuell muss das gesamte Laufwerk nach abziehen der Kabelverbindungen ausgebaut werden, dazu womöglich die Frontblende der Schublade nach oben entfernen) Im geöffneten Zustand ist unter der Schublade der Antriebsriemen zugänglich. Einen neuen, passenden Riemen einsetzen. Laufwerk und Gerät wieder vollständig montieren und testen.

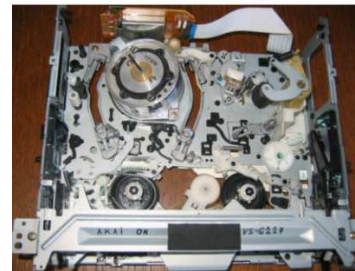
7. **VRC-schlechte Bildsynchronisation** durch verschmutzten Bild-Kopf, verstellte Spur-Lage.

- a. **Erscheinung:** Das Bild zeigt sich bei der Wiedergabe schwankend, Aussetzen der Synchronisation, oder vertikale Balken, die durch das Bild wandern.
- b. **Lösung:** Netzfreies Gerät öffnen. Die Bildtrommel an den Stellen der 2 bis 6 Lese-Schreib-Köpfe (am Spalt zwischen rotierendem Oberteil und unten liegenden Aluminium Körper sichtbar) vorsichtig mit einem fusselfreien Tuch und unter Verwendung von Alkohol (mit Isopropanol) [reinigen](#). Besonders der senkrechte Schlitz im Magnetkern der Köpfe (Lesespalt) an der Berührungsfläche von Kopf und Magnetband bedarf der Reinigung in Drehrichtung. Besonders in belasteten Räumen (starke Raucher) haben sich häufig Ablagerungen auf den mechanischen Teilen im Gerät gebildet. ([Reinigung mit Reinigungskassette](#)) Anschließend Funktionskontrolle am gründlich getrockneten Gerät.

Bei noch nicht getrockneter Bildtrommel wird das Magnetband durch Adhäsion fest an der Trommel gezogen, was zu Fehlfunktionen oder mechanischen Beschädigungen führen kann.

- bei laufendem Balken im Bild kann in Ermangelung geeigneter Messmittel versucht werden, die Bandlage an der Trommel mit Hilfe der Stellschrauben an den Umlenkrollen links und rechts der Bildtrommel neu zu justieren. Dazu bitte eine kommerziell bespielte VCR-Kassette verwenden. ([VHS Kassetten digitalisieren](#))

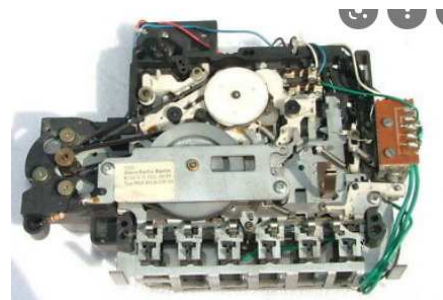
10. Elektrisch gesteuerte Magnetkassettenlaufwerke (SKR, auto reverse MC, dual-MC) das/die Kassetten-Laufwerk/e haben keine Reaktion auf die Betätigung der elektrischen Steuertasten oder reagiert „unlogisch“ bzw. falsch.

- a. **Ursache:** verschlissener Antriebsriemen/Belt, verschmutzte Funktionskontakte
Es werden nicht mehr genügend Antriebskräfte für den Bandantrieb und die Realisierung der mechanischen Funktionen des Laufwerks bereitgestellt. Das Erkennen von Kassettentypen als Steuerkomponente für die Elektronik über die „Fühlkontakte“ am Kassettenboden ist durch Kontaktoxydation nicht mehr gegeben.
- b. **Lösung:** Tausch des verbrauchten/gerissenen bzw. vollkommen aufgelösten Gummi-Belts (Flachriemen) sowie der weiteren Riemen (Vortrieb, Zählwerk usw.).
- Vorherige gründliche Reinigung der Motorwelle und der Führungsrollen und Antriebsteile mit Hilfe von Isopropanol (o.Ä.). - Ersetzen der Antriebsriemen. Funktionskontrolle.

- Bleibt ein unkontrolliertes Verhalten der Laufwerke festzustellen, die Kontakte am Boden der Kassette auf Funktion kontrollieren. Häufig geben diese Kontakte keinen Stromfluss mehr frei, weil die Kontaktflächen korrodiert sind. Das Laufwerk demontieren, die Plastikabdeckungen über den Kontaktfedern unten vorsichtig aushaken und entfernen. Die Kontaktflächen mit gefaltetem feinem Schleifpapier und unter geringem Zusammendrücken der Kontakte reinigen. Kontaktspray auftragen. Plastikhüllen wieder überstülpen. Elektrische Funktion mit Durchgangsprüfer testen. Laufwerk wieder montieren. Funktionstest.
