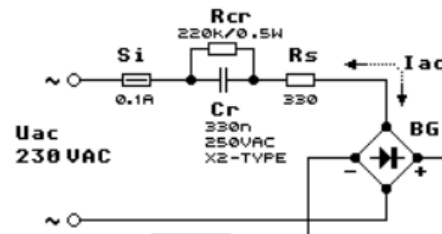
1. **Geräte mit elektronischer Standby-Funktion** [Rubrik: „Kondensatorschaden“]
(ON-OFF durch Taster realisiert, besitzt Zeitschalt-Funktion o.Ä.)
zeigen häufig mit zunehmender Alterung ein **vermindertes Reaktionsvermögen bis hin zum Versagen der Funktionen**

- a. **Ursache:** Ein als "Vorwiderstand" verwendeter Kondensator hat durch die Dauerbelastung (24h) mit Netzspannung seine Kapazität verringert, er wirkt wie ein vergrößerter Widerstand. Die Versorgungsspannung reicht nicht mehr für alle Funktionen der Elektronik.
(z.B. Aufheizen des Wassers geht noch, Pumpe startet nicht mehr)

- b. **Lösung:** den Kondensator (z.B. 0,33 μ F ...0,68 μ F) lokalisieren [meist über eine Sicherung und einen Leistungswiderstand von wenigen Ohm im Kontakt zur Netzspannung in Reihe mit der Elektronik geschaltet], herauslöten und dessen Kapazität messen. (z.B. nur noch 0,2 μ F statt aufgedruckter 0,33 μ F) Neuen Kondensator entsprechender Kapazität und Spannungsfestigkeit einlöten, Gerät wieder montieren, Testlauf starten.
- c. **Fehler vermeiden:** Die Geräte über einen Zwischen-Schalter oder durch ziehen des Netzsteckers von der Netzspannung trennen, wenn es nicht benutzt wird. (eine evtl. vorhandene Zeitschalt-Funktion wird dadurch unwirksam)

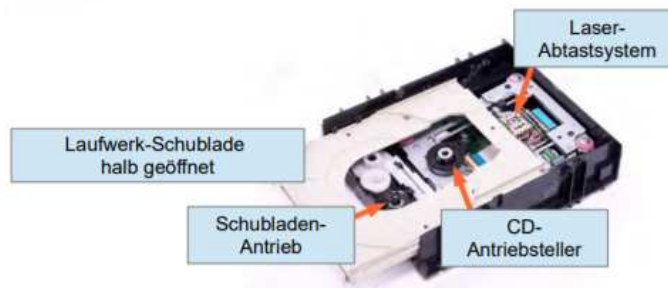
4. **CD-DVD-Fach öffnet nicht** (verschlissener Antriebsriemen/Belt)

- a. **Ursache:** Alterung der Gummimischung, nachlassende Elastizität, Dehnung des Riemens, zu geringe Kraftübertragung. ([Anleitung](#))
- b. **Lösung:** Gehäuse

bei getrennter Netzverbindung öffnen, CD-DVD-Laufwerks-Schub durch vorsichtige Betätigung der seitlich oder unten sichtbaren Antriebsteile öffnen.

(eventuell muss das gesamte Laufwerk nach abziehen der Kabelverbindungen ausgebaut werden, dazu womöglich die Frontblende der Schublade nach oben entfernen) Im geöffneten Zustand ist unter der Schublade der Antriebsriemen zugänglich. Einen neuen, passenden Riemen einsetzen. Laufwerk und Gerät wieder vollständig montieren und testen.

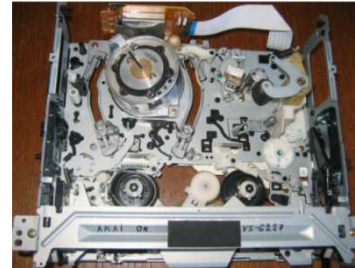
7. **VHS-schlechte Bildsynchronisation** durch verschmutzten Bild-Kopf, verstellte Spur-Lage.

- a. **Erscheinung:** Das Bild zeigt sich bei der Wiedergabe schwankend, Aussetzen der Synchronisation, oder vertikale Balken, die durch das Bild wandern.
- b. **Lösung:** Netzfreies Gerät öffnen. Die Bildtrommel an den Stellen der 2 bis 6 Lese-Schreib-Köpfe (am Spalt zwischen rotierendem Oberteil und unten liegenden Aluminium Körper sichtbar) vorsichtig mit einem fusselfreien Tuch und unter Verwendung von Alkohol (mit Isopropanol) [reinigen](#). Besonders der senkrechte Schlitz im Magnetkern der Köpfe (Lesespalt) an der Berührungsfläche von Kopf und Magnetband bedarf der Reinigung in Drehrichtung. Besonders in belasteten Räumen (starke Raucher) haben sich häufig Ablagerungen auf den mechanischen Teilen im Gerät gebildet. ([Reinigung mit Reinigungskassette](#)) Anschließend Funktionskontrolle am gründlich getrockneten Gerät.

Bei noch nicht getrockneter Bildtrommel wird das Magnetband durch Adhäsion fest an der Trommel gezogen, was zu Fehlfunktionen oder mechanischen Beschädigungen führen kann.

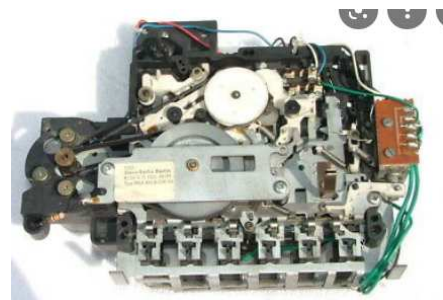
10. Elektrisch gesteuerte Magnetkassetten Laufwerke (SKR, Autoreverse MC, dual-MC) das/die Kassetten-Laufwerk/e haben keine Reaktion auf die Betätigung der elektrischen Steuertasten oder reagiert „unlogisch“ bzw. falsch.

- a. **Ursache:** verschlissener Antriebsriemen/Belt, verschmutzte Funktionskontakte
Es werden nicht mehr genügen Antriebskräfte für den Bandantrieb und die Realisierung der mechanischen Funktionen des Laufwerks bereitgestellt. Das Erkennen von Kassettentypen als Steuerkomponente für die Elektronik über die „Fühlkontakte“ am Kassettenboden ist durch Kontaktoxydation nicht mehr gegeben.
- b. **Lösung:** Tausch des verbrauchten/gerissenen bzw. vollkommen aufgelösten Gummi-Belts (Flachriemen) sowie der weiteren Riemen (Vortrieb, Zählwerk usw.).
- Vorherige gründliche Reinigung der Motorwelle und der Führungsrollen und Antriebsteile mit Hilfe von Isopropanol (o.Ä.). - Ersetzen der Antriebsriemen. Funktionskontrolle.

- Bleibt ein unkontrolliertes Verhalten der Laufwerke festzustellen, die Kontakte am Boden der Kassette auf Funktion kontrollieren. Häufig geben diese Kontakte keinen Stromfluss mehr frei, weil die Kontaktflächen korrodiert sind. Das Laufwerk demontieren, die Plastikabdeckungen über den Kontaktfedern unten vorsichtig aushaken und entfernen. Die Kontaktflächen mit gefaltetem feinem Schleifpapier und unter geringem Zusammendrücken der Kontakte reinigen. Kontaktspray auftragen. Plastikhüllen wieder überstülpen. Elektrische Funktion mit Durchgangsprüfer testen. Laufwerk wieder montieren. Funktionstest.
